Kończąc sezon roku 2023 oraz cały 2023 roku, pragnę przybliżyć Państwu, w poniższym skrócie, zakres wykonanych, postęp prac oraz zbliżający się front robót:

W mijającym roku starając się sprostać Państwa oczekiwaniom, podjęliśmy prace na blisko dwukrotnie większym obszarze, aniżeli w roku uprzednim – obecnie stoją dwa rusztowania zbudowane do wysokości 26 m.

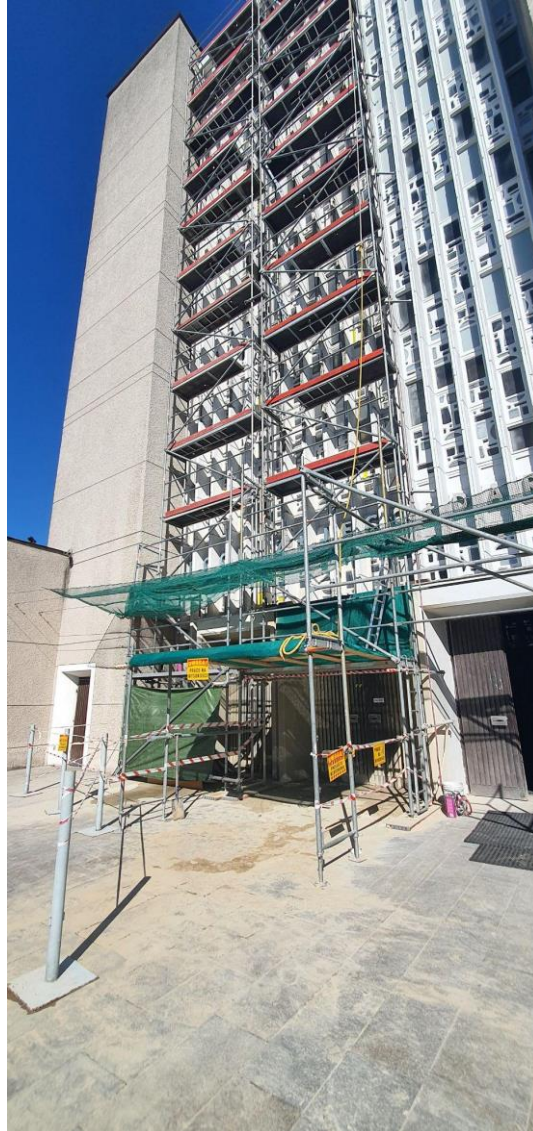
Powyższe zdjęcie prezentuje również pierwszy etap prac na dwóch pionach - hydropiaskowanie.

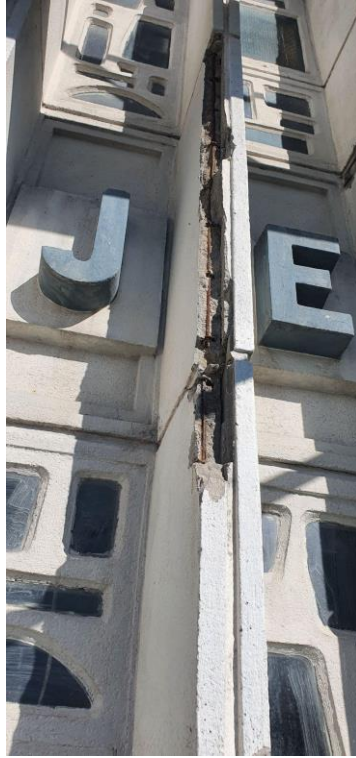
- np. powłoki malarskie tracą swą elastyczność i pękają
- woda wnika przez pęknięcia, przenika pory betonu rozpuszczając i wypłukując sole wapnia (możemy zaobserwować to jako szary nalot na elewacjach, wokół okien, pod balkonami. W niektórych przypadkach, na krawędziach gzymsów, tarasów, balkonów możemy zaobserwować nawet tworzące się stalaktyty.
- to powoduje spadek odczynu zasadowego betonu (środowisko zasadowe chroni stalowe elementy zbrojenia przed korozją).
- w takim środowisku rozpoczyna się postępujący proces korozji.
- wilgoć gromadząca się przy zbrojeniu z czasem doprowadza do pęknięcia i odsadzania struktur betonowych

Konieczne jest mechaniczne odkucie betonu w miejscach, gdzie doszło do korozji zbrojenia. Nie tylko luźnych elementów, ale też w miejscach widocznych rys, gdzie beton jeszcze związany jest silnie z pozostałą strukturą.

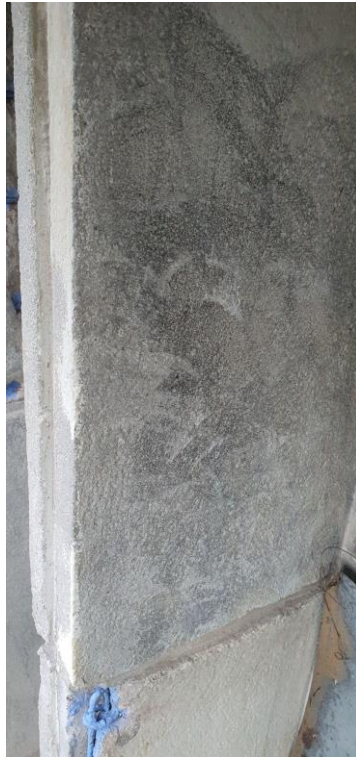
Czyszczenie mechaniczne ze specjalistyczną chemią

B) Chemiczno - mechaniczne zdejmowanie powłok malarskich. W tym celu używana jest bardzo silna, chemia stosowana w przemyśle morskim. Oraz wysoko wydajne tarcze stosowane przy remontach mostów.

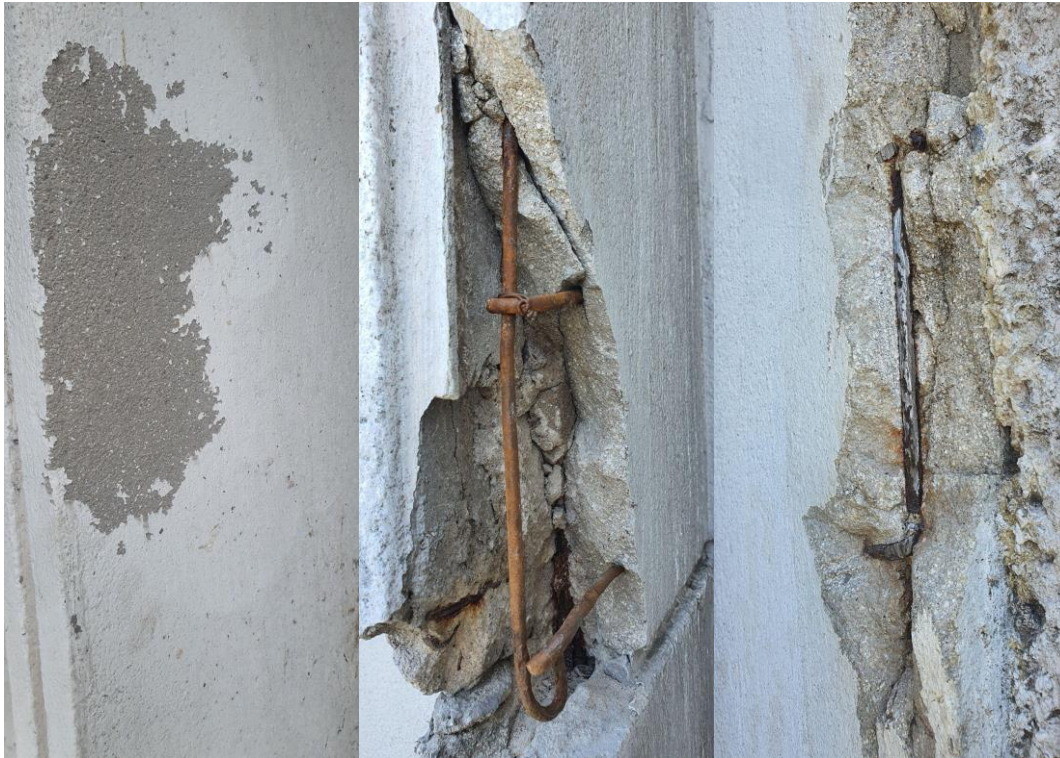
Elementy poddane strumieniowi piasku w osnowie wodnej, następnie czyszczone mechanicznie

C) Hydropiaskowanie w miejscach z utrudnionym dostępem - szczeliny przy zbrojeniu, miejsca styków elementów prefabrykowanych, elementy ozdobne o dużych kątach w zarysie przekroju.

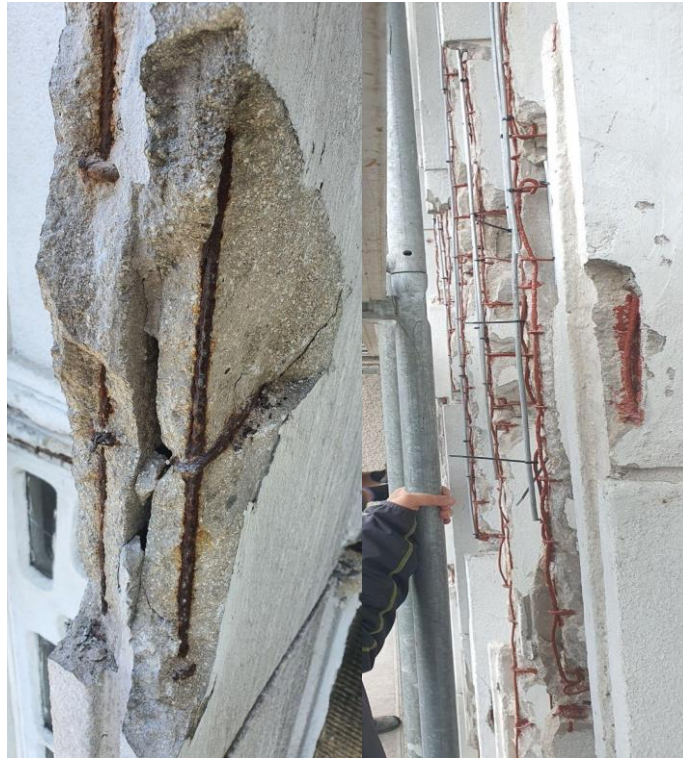
Koroźja zbrojenia

Wstępnie zabezpieczone i przewiązane zbrojenie

A) Prace zbrojeniowe – w miejscach, gdzie korozja prętów zbrojeniowych (w prefabrykacjach, z których zbudowana jest elewacja – mniejsze elementy betonowe, znajduje się swoisty szkielet zbudowany ze związanych ze sobą prętów stalowych) doprowadziła do ponad 30% ubytku średnicy zbrojenia, stare pręty są oczyszczone zabezpieczone, a do nich dowiązane zostaje nowe zbrojenie, co następnie zatapiane jest w mikrozaprawach zapewniających niekorozyjne zasadowe środowisko dla tak odbudowanych elementów zbrojenia.

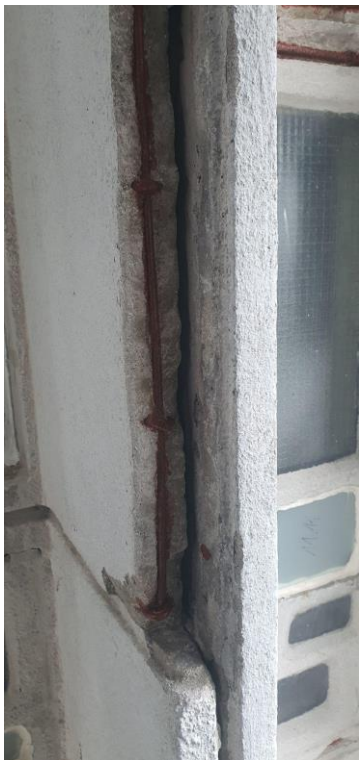
Wstępna warstwa antykorozyjna

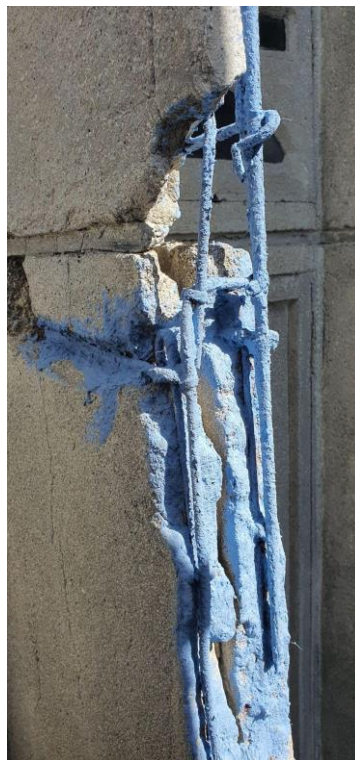
Zaprawa szczepna antykorozyjna

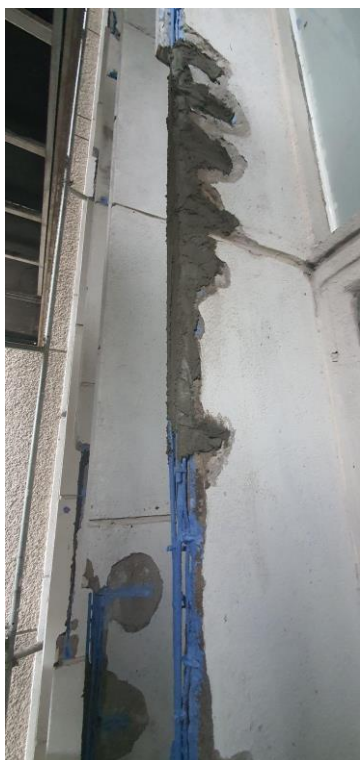
Wstępne uzupełnienie zaprawami PCC

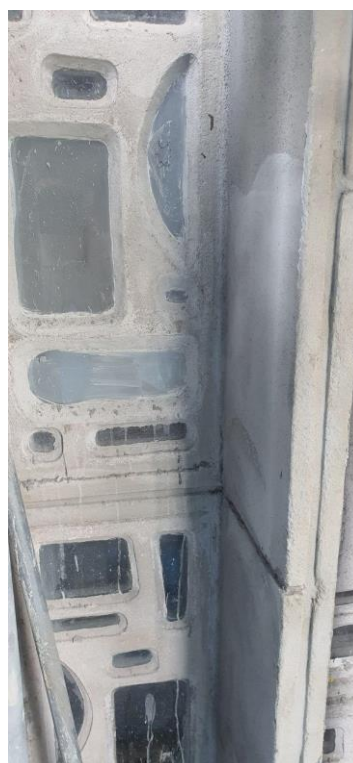
Pierwsza warstwa mikrozapraw - pędzel

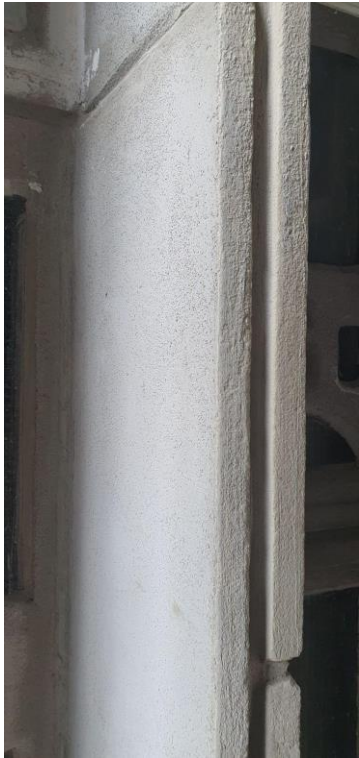
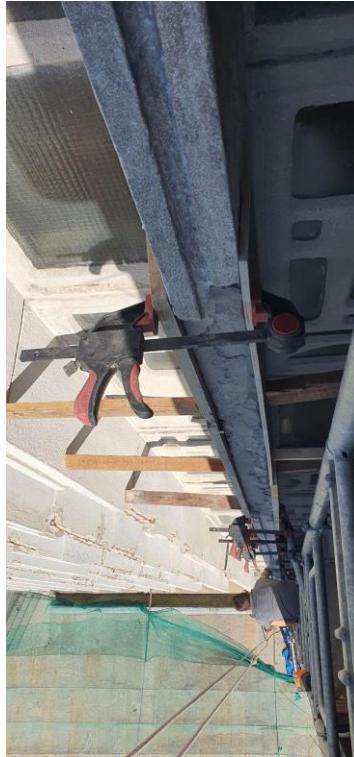
Na powyższych zdjęciach kolejno - druga warstwa mikrozapraw nanoszona pacą, zacierana na ostro (mikrozaprawy wnikają w struktury i kapilary starego betonu uszczelniając go i wzmacniając strukturę co w efekcie prowadzi do uzyskania większej wytrzymałości elementu niż jego pierwotne właściwości.

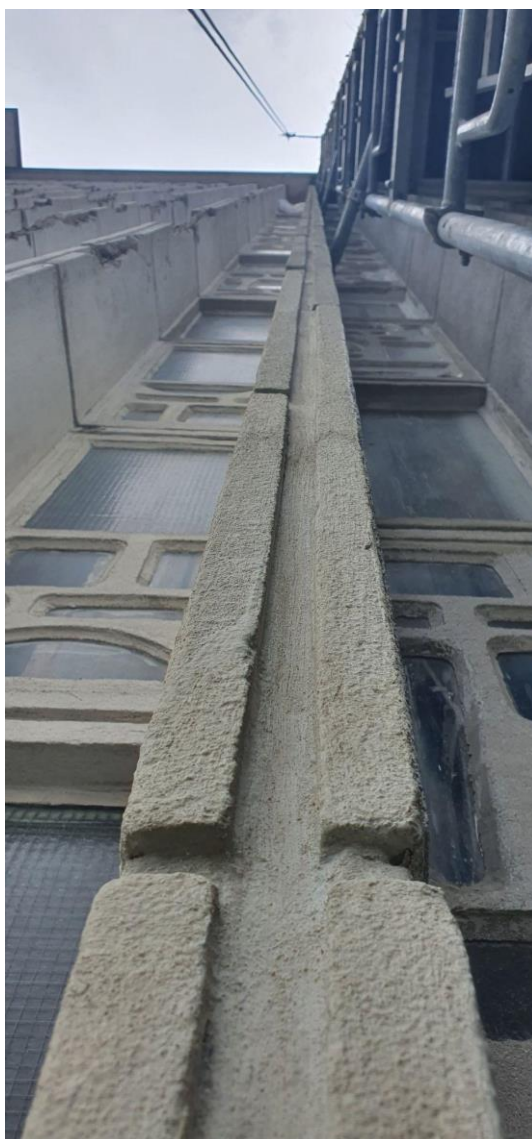
Ostatni etap tego punktu to odtworzenie/poprawienie kształtu pierwotnego elewacji.

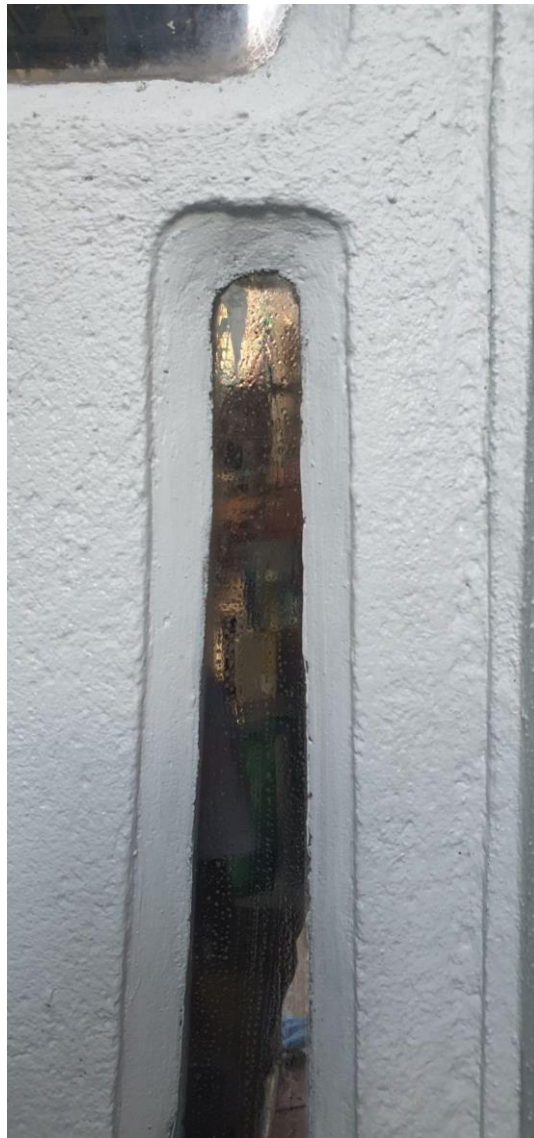
Proces odtwarzania szybek witrażowych

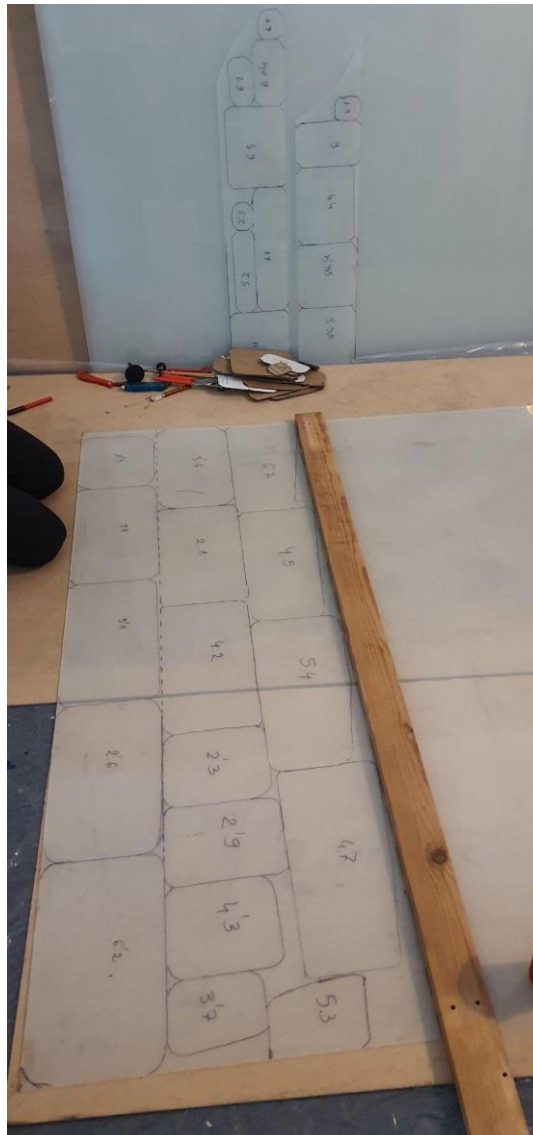
Proces wytwarzania dużych szyb klejonych.

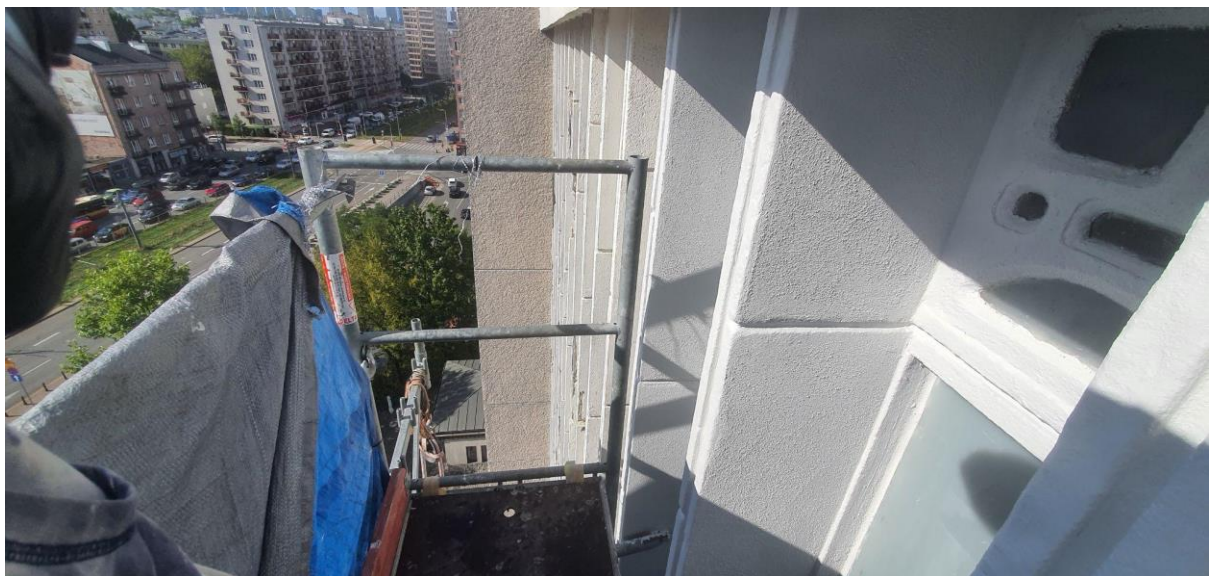
Wygląd po gruntowaniu i dwukrotnym malowaniu.
